# Studentenhuisvesting Krelis Louwenstraat - Amsterdam

## Rapportage thermisch comfort klimaatinstallaties

Duwoners

Projectnummer : 16.036

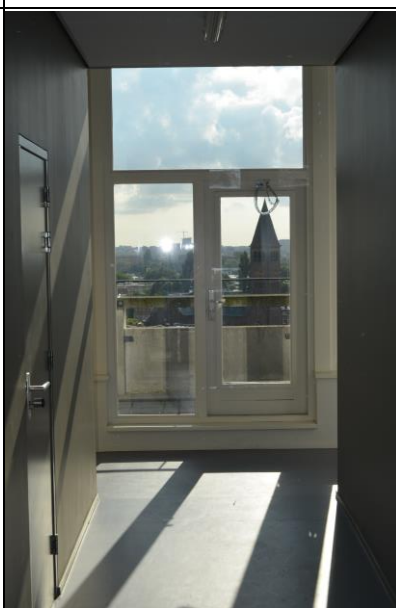
| Woongebouw Krelis Louwenstraat | | |
|---|---|---|
| Loc. | : | Gangen op verdiepingen (niet voor publiek) |

| Woongebouw Krelis Louwenstraat | | |
|---|---|---|
| Gebr. | : | <i>Zoninstraling. Ruimtetemperatuur erg hoog</i> |

| Woongebouw Krelis Louwenstraat | | |
|---|---|---|
| Actie | : | Natuurlijke of mechanische ventilatie aanbrengen voor de afvoer van warmte in de afgesloten ruimten die zonbelast zijn. |

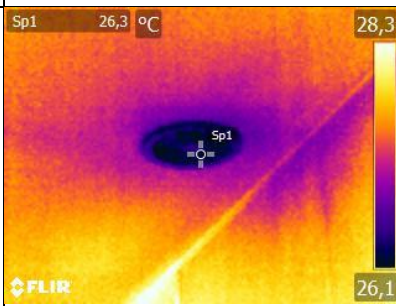
| Woongebouw Krelis Louwenstraat | | |
|---|---|---|
| Loc. | : | Gangen op verdiepingen |

| Woongebouw Krelis Louwenstraat | | |
|---|---|---|
| Gebr. | : | <i>Intredeluchttemperatuur te hoog</i> |

De inblaasttemperatuur is in de gangen en woningen zomers aanzienlijk hoger ( $\pm 5\text{K}$ ) dan de buitentemperatuur. Foto's geven een inblaasttemperatuur weer van  $26^{\circ}\text{C}$ . De ventilatie van de gangen vindt laag aan de vloer plaats waardoor warmteophoping aan het plafond optreedt.

| Woongebouw Krelis Louwenstraat | | |
|---|---|---|
| Actie | : | 1 Instellingen minimale inblaas temperatuurregeling verlagen bij lagere buitentemperatuur. |

1. Het verlagen van de inblaastemperatuur weerafhankelijk naar een minimum toevoerluchttemperatuur (instelbaar) van 14°C. Deze toevoerluchttemperatuur warmt vervolgens op, waardoor bereikt wordt dat de inblaasluchttemperatuur in de woning minimaal 16°C kan worden ingebracht (maximale ondergrens). Dit levert verkoeling als deze koelenergie in de buitenlucht aanwezig is.  
De wijzigingskosten worden geraamd op maximaal ca € 1.250,- voor het aanpassen van de software-instellingen gedurende één dag ter plaatse incl. voorbereiding. Door de inblaastemperatuur overall te verlagen wordt er minder warmte geleverd door de luchtbehandeling en zal de warmtelevering van de radiatoren toenemen. De energiekosten verplaatsen zich van de centrale luchtbehandeling naar de woningen. Gezien het effect dat de energiekosten berekening per bewoner wordt omgeslagen, achten wij deze verschuiving niet van kosten niet bezwaarlijk. Het effect wordt een gemiddelde lagere temperatuur in het gebouw.

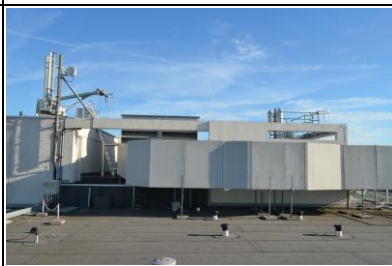
| Woongebouw Krelis Louwenstraat | | | |
|---|---|---|---|
| Loc. | : | Luchtbehandeling op het dak. | |

| Woongebouw Krelis Louwenstraat | | | |
|---|---|---|---|
| Gebr. | : | <i>Kruisstroomwisselaar niet voorzien van by-pass retourlucht</i> | |
| Actie | : | De afvoerlucht die zomers wordt afgezogen, verwarmt de koelere buitenlucht op waardoor de inblaasluchttemperatuur hoger wordt dan de buitentemperatuur. Dit terwijl het gebouw al koeling vraagt. | |

De warmteterugwinning van de centraal opgestelde luchtbehandeling heeft geen bypass-sectie om te voorkomen dat bij zomerbedrijf de buitenlucht niet (via geleiding) wordt opgewarmd met de energie in de afvoerlucht. Zomernachtventilatie is daardoor niet mogelijk.

4. Het wijzigen van de warmteterugwinning van de luchtbehandelingskast door het aanbrengen van een kruisstroomwisselaar met bypass-functie. Investeringskosten ±€ 30.000,-. Kostenindicator is niet betrouwbaar doordat dit extra naderonderzoek vraagt. Dit is de arbeidsintensiefste maatregel maar zonder veel overlast voor de bewoners te realiseren.

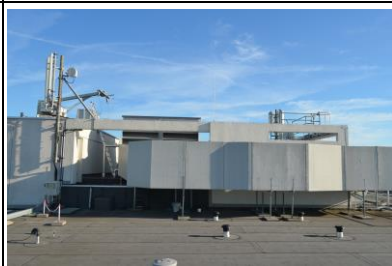
| Woongebouw Krelis Louwenstraat | | | |
|---|---|---|---|
| Gebr. | : | <i>Setpoint inblaasttemperatuur op 18°C.</i> | |
| Actie | : | De luchtbehandeling staat ingesteld op een vaste minimale inblaasttemperatuur van 18°C. Onze ervaring is dat bij goed geïsoleerde gebouwen er al koelvraag ontstaat bij een buitentemperatuur van 12°C. Deze koeling is met koelere lucht te leveren en de inblaasttemperatuur van de luchtbehandeling te verlagen waardoor de gangen en woningen met koele buitenlucht gekoeld worden. | |

Het setpoint van de inblaaslucht staat standaard op een minimale inblaasttemperatuur van  $18^{\circ}\text{C}$ . Dit kan eenvoudig gewijzigd worden waardoor de gemiddelde ruimtetemperatuur daalt.

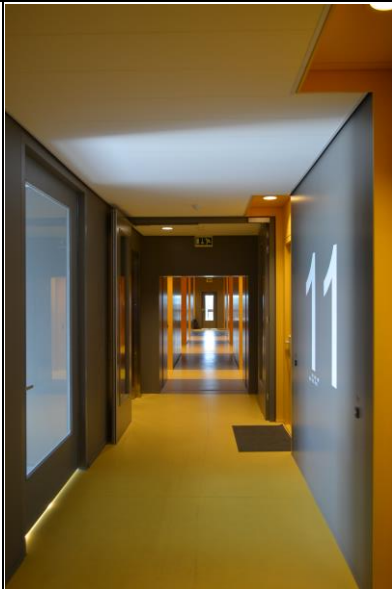
| Woongebouw Krelis Louwenstraat | | | |
|---|---|---|---|
| Gebr. | : | <i>Afzuig warmte lucht meterkasten laag aangebracht</i> | |
| Actie | : | Warme lucht stijgt op. De afzuig van de gangen vindt plaats via de gangen aan de onderzijde van de meterkastdeur. Hierdoor blijft de warme lucht hangen onder het plafond.<br>Een oplossing hiervoor is de afzuig van de meterkast te wijzigen door een spleet aan de bovenzijde aan te brengen. | |

2. Het wijzigen van de afvoerluchtspleet van de meterkasten door extra ventilatieafvoermogelijkheid met gleuven aan te brengen in de meterkastdeuren. Dit te realiseren door bijv. met een frees ca 3 sleuven in de voorzijde van de deur aan te brengen op ca. 10cm van de bovenkant van deze deur. Arbeidsduur 1 uur per deur (246st) voor één medewerker á € 45,00. Kosten ±€ 12.000,-.

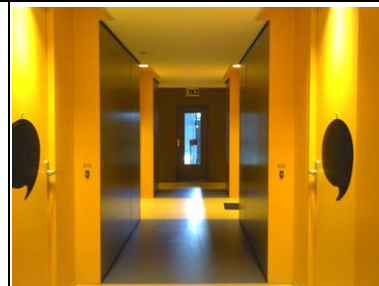
| Woongebouw Krelis Louwenstraat | | |
|---|---|---|
| Gebr. | : | <i>Afzuig warmte lucht meterkasten hoog aangebracht</i> |
| Actie | : | <p>Het trappenhuis is niet afgezogen, om de warmte van de gangen af te zuigen en niet aan de luchtbehandeling retour te leveren is een oplossing het trappenhuis te voorzien van een afvoerventilator die de lucht per verdieping afzuig en direct afvoer. Door een grotere afvoerhoeveelheid te creëren ontstaat een onderdruk in de gangen die de warme ruimtelucht afvoert.</p> <p>Bij een brandsituatie kan deze ventilatie gewijzigd worden in een toevoersysteem om de gangen vrij te houden voor rook en de vluchtweg te bevorderen.</p> <p>De deuren dienen dan te worden voorzien van instelbare brandwerende roosters.</p> |

3. Het aanbrengen van brandwerende deurroosters in de vluchtdeuren van trappenhuisen alsmede extra afvoerventilatie die niet terug over de warmteterugwinning van de LBK-gaat. Te rekenen op 2 deurroosters per verdieping á ±€ 500,- incl. montage en afwerking per deur. Totaal ca. € 12.000,-. Aanbrengen afvoerventilatoren bovenin het trappenhuis inclusief regelingen ±€ 13.000,-. Totaal maatregel € 25.000,-.

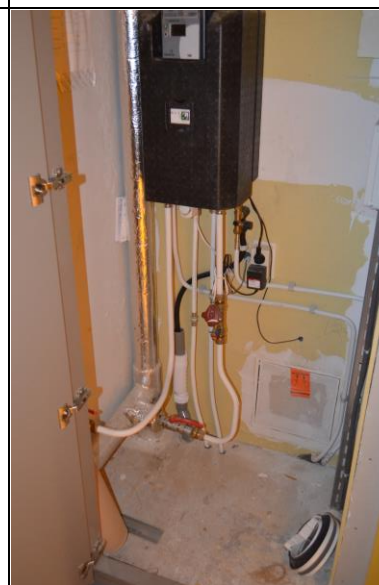
| Woongebouw Krelis Louwenstraat | | |
|---|---|---|
| Gebr. | : | <p><i>De ruimtetemperatuur in de ruimten met drinkwaterleidingen kan &gt;25°C worden. De bewoners (studenten) kunnen zomers langdurig niet aanwezig zijn. Er is door de hogere ruimtetemperaturen een verhoogd risico op legionellavorming in het collectief systeem en het niet gebruikte leidingdeel van de woningen.</i></p> <p><i>De woningen hebben elk een vernevelend tappunt waardoor er zomers een verhoogde kans op legionellabesmetting bij gebruik van de douches optreedt.</i></p> <p><i>De beheerder van het collectief systeem heeft de zorgplicht veilig drinkwater te leveren en stilstandsbeheer uit te voeren..</i></p> |

Uit dit onderzoek is gebleken dat er een vermoeden bestaat voor een verhoogd risico op een legionellavorming. Stilstandsbeheer in het kader van legionellapreventie dient n.a.v. de bevindingen van dit onderzoek aandacht te krijgen. Er zijn ruimten waar de drinkwaterinstallaties langdurig worden blootgesteld aan ruimtetemperaturen  $>25^{\circ}\text{C}$ . Een legionella-uitbraak is niet uitgesloten in een studentencomplex met een afwijkende zomerbezetting. Wij adviseren u nader onderzoek te doen in dit complex te doen.

| Woongebouw Krelis Louwenstraat | | |
|---|---|---|
| Actie | : | <p>Beheerplannen opstellen voor stilstandsbeheer in het kader van Drinkwaterbesluit.</p> <p>Ruimtetemperaturen verlagen.</p> |

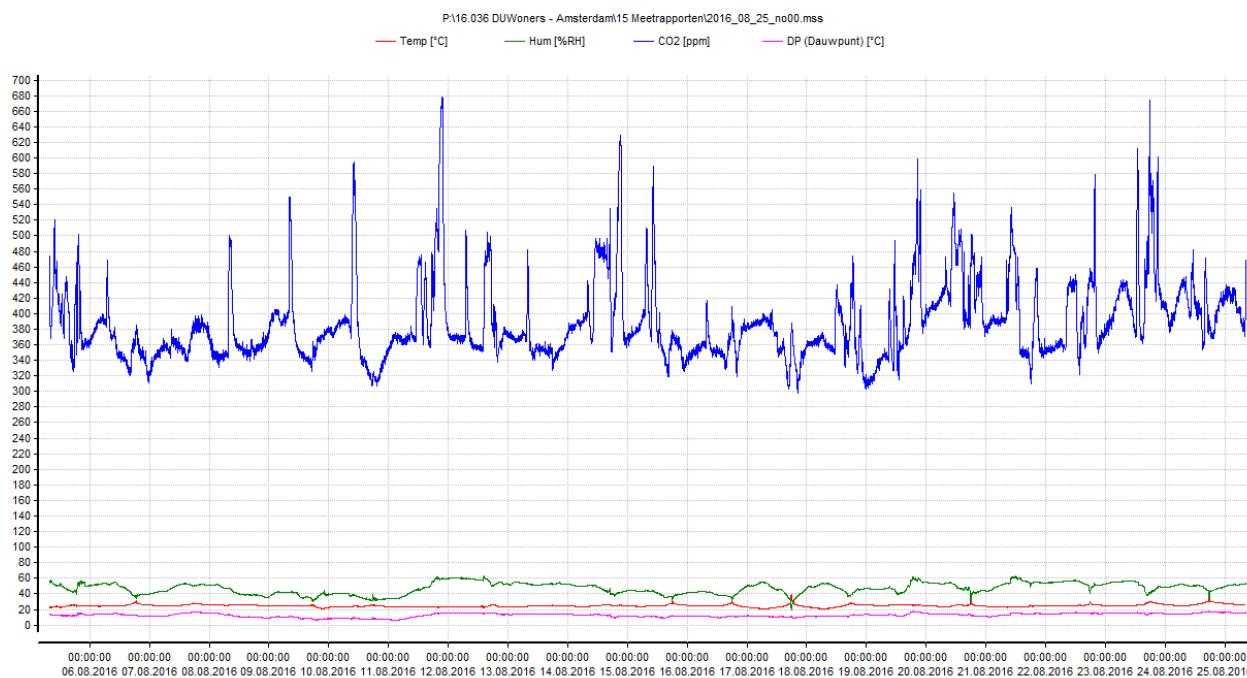
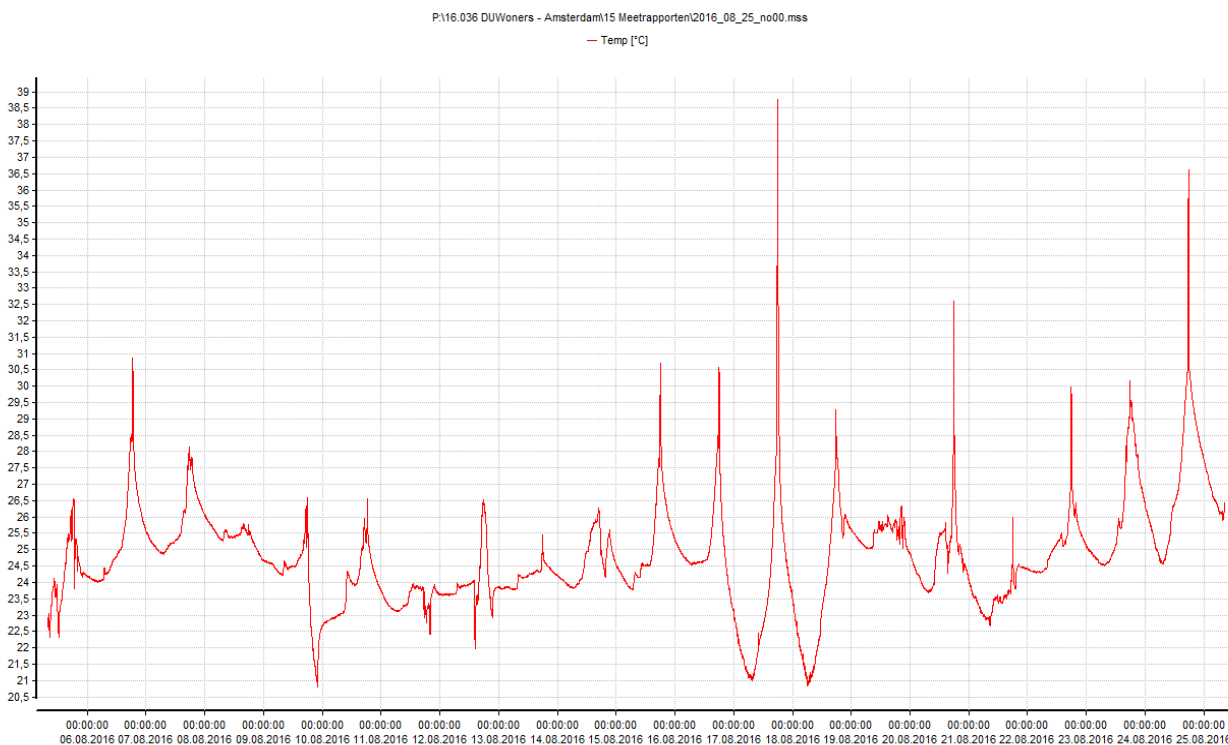
### Metingen in woning 5<sup>e</sup> verdieping

De metingen geven aan dat de ruimtetemperatuur gedurende de dag toeneemt tot uitschieters van  $>30^{\circ}\text{C}$ . Bij aanvang van de metingen waren de buitentemperaturen hoog geweest. De dagen daarna was de buitentemperatuur te laag voor de tijd van het jaar. Voor het einde van de metingen (3<sup>e</sup> week augustus) stegen de buitentemperaturen. Hierin is goed het effect in de woningen merkbaar.

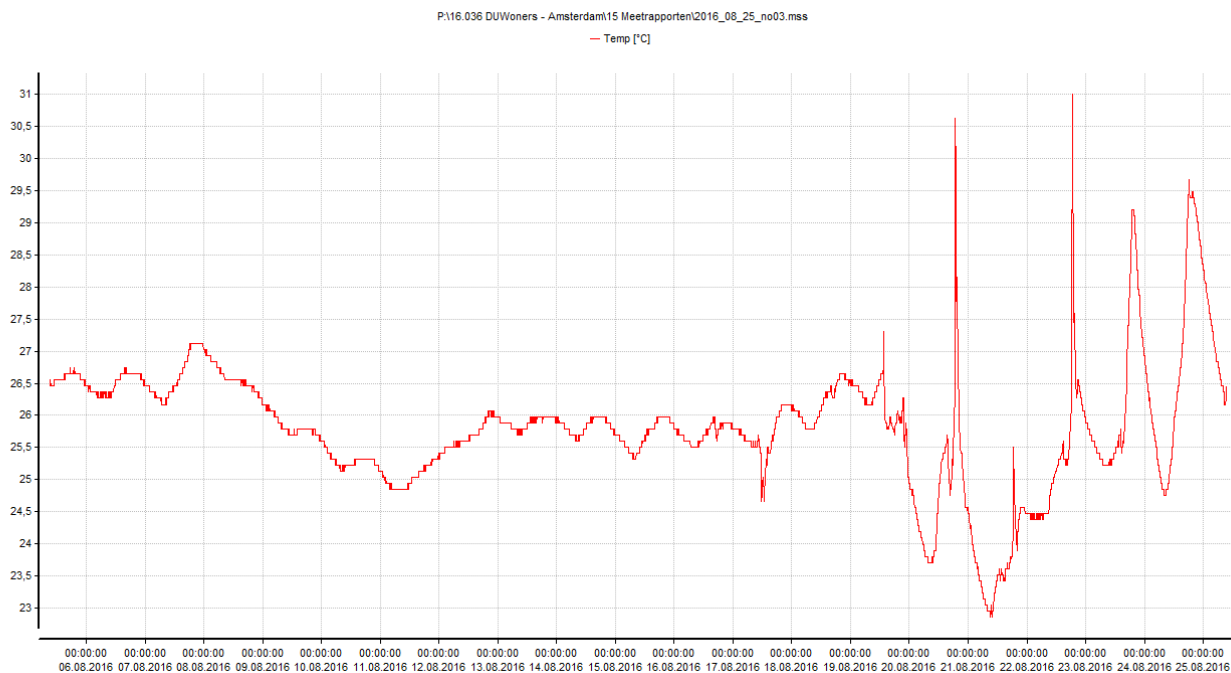
## Gang 5<sup>e</sup> verdieping

De meting in de gangen geeft gedurende de gehele meetperiode een contante waarde weer boven de  $25^{\circ}\text{C}$ . Dit is ongewenst en zeker bij binnenkomst van het gebouw geeft dit een onbehaaglijk gevoel in thermisch comfort.
