**Gemeente
Amsterdam**

Onderzoek brandveiligheid tijdelijke unitbouw woonfunctie Amsterdam

Versie: 1.0, definitief
Datum: 17 januari 2023

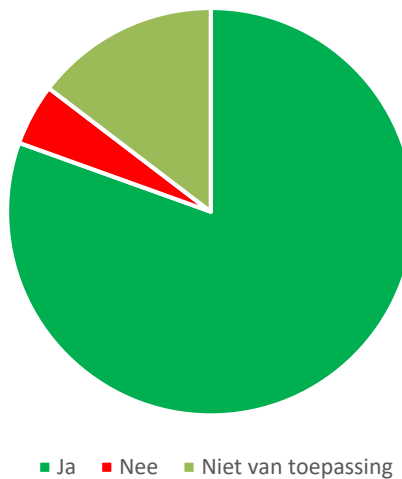
Rookmelder aanwezig?

Volgens het Bouwbesluit moet een woning waarvoor een omgevingsvergunning bouwen is aangevraagd na 1 april 2012, zijn voorzien van een rookmelder in een besloten ruimte waardoor een vluchtroute voert tussen de uitgang van een verblijfsruimte en de uitgang van de woonfunctie (feitelijk een rookmelder in iedere unit), die voldoet aan en zijn geplaatst volgens de primaire inrichtingseisen als bedoeld in NEN 2555. Veel woningen zijn voorzien van een dergelijke rookmelder, maar zijn er opmerkingen geplaatst qua functionaliteit en plaatsing. In enkele woonfuncties zijn batterij-rookmelders geplaatst.

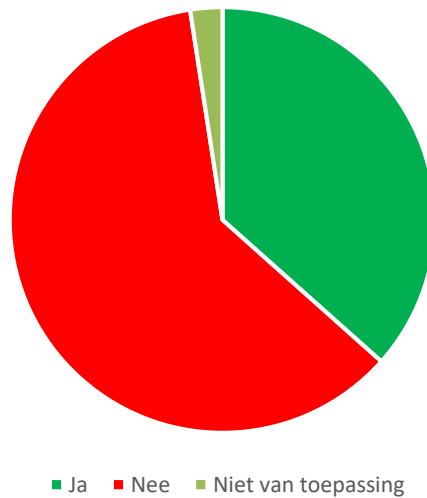
Belemmeringen omtrent vluchten. Voldoet?

Volgens het Bouwbesluit moeten vluchtroutes veilig kunnen worden gebruikt zonder dat daar obstakels in staan die het veilig vluchten kunnen belemmeren. In onderstaande grafiek is te zien dat dit in veel bouwwerken te wensen overlaat.
