Studentenhuisvesting Spinozacampus - Amsterdam

Rapportage thermisch comfort klimaatinstallaties

Duwoners

08 oktober 2018

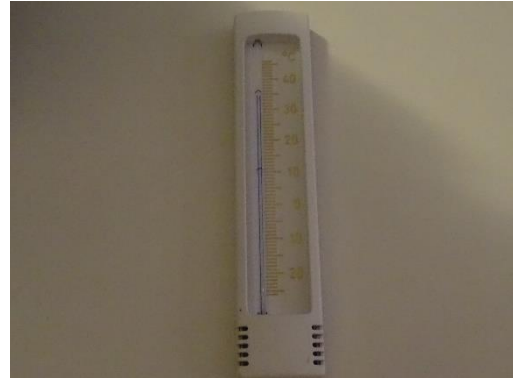
Illustratief is de aangeleverde foto die mede aanleiding vormde voor het onderzoek waarbij door de bewoners is aangegeven dat in de zomerperiode vrijwel dagelijks de temperaturen boven de 35°C oploopt.

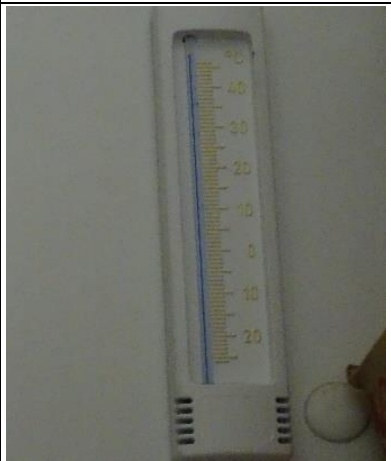
Woongebouwen Spinozacampus: Tussenwoning met 1 woonlaag op begane grond.			
Loc.	:	Alle bezochte woningen. Leefruimte.

Gebr.	:	Leefruimtetemperatuur erg hoog. Bij verschillende bezochte woningen hebben de bewoners zelfs kamertemperatuur thermometers geplaatst. De temperatuur in alle woningen was moment opname boven 30°C. De binnenluchttemperatuur was hoog en er werd niet genoeg verfrist door de mechanische afzuig ventilatie of ventilatieroosters en ramen.	
Actie	:	Leefruimte voorzien van kamertemperatuur thermometers en data temperatuur bijhouden op lange termijn. Spuiventilatie gebruiken (ramen openen). Beschaduwning op de gevels realiseren.

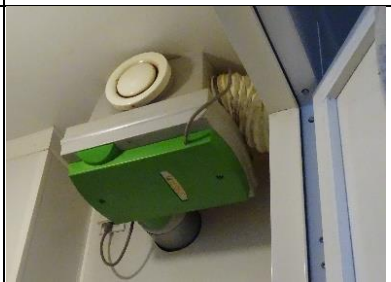
Woongebouwen Spinozacampus.			
Loc.	:	Alle bezochte woningen. Leefruimte en badkamer.

Gebr.	:	Afzuiging ventilatie box voor afvoer van de binnenlucht. De hoeveelheid afvoerlucht die zomers wordt afgezogen van de leefruimte. Dit is voldoende volgens het Bouwbesluit doch niet voldoende om de binnenlucht te verfrissen en binnenkamer temperatuur aangenaam te houden.	
Actie	:	Debiet ventilatie controles uitvoeren en zo nodig de debietregeling van de box opnieuw instellen.

2. Het controleren en zo mogelijk herstellen van de werking en zuigkracht van de ventilatieboxen.
3. Voor oplossingen dient gezicht te worden in beschaduwing voor de zonbelaste gevels en automatische spuiventilatie van gezamenlijke ruimten. Bijvoorbeeld door het aanbrengen van zonwering of luifels aan de gevels voorzien van ramen met oriëntatie Oost, Zuid en West. Dit kan ook door het aanbrengen van vaste of beweegbare lamellen of het aanbrengen van zonwerende coating folie aan het glas in ramen. Het planten van meer bomen en planten aan de buiten ruimte van de Spinozacampus zal een bijdrage leveren aan de verkoeling van de omgeving in warme dagen en schaduw brengen aan sommige gevel delen.

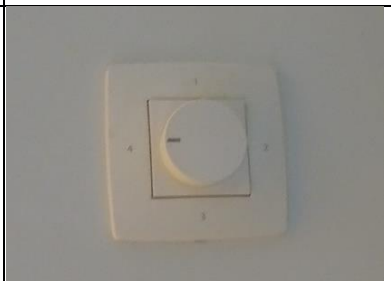
Woongebouwen Spinozacampus			
Loc.	:	Alle bezochte woningen .

Gebr.	:	Afzuig ventilatie box is niet op hoogste stand. Afzuiging ventilatieregeling is onvoldoende om in warme zomer dagen de lucht in de leefruimte te verfrissen met meer ventilatielucht.	
Actie	:	Ventilatie boxen afzuigkracht testen en controleren volgens prestatie-eisen Bouwbesluit en ruimte eigenschappen, en aanpassen als nodig is. Bewoners inlichtingen over gebruiksaanwezig ventilatie regeling en over het belang van het constant te laten doorwerken van de ventilatie box in de juiste (hoogste) staan.

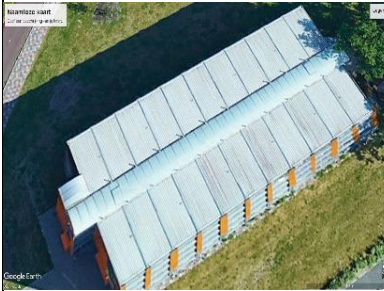
Woongebouwen Spinozacampos.		
Loc.	:	Daken..
Gebr.	:	Warmteaccumulatie door metalen buiten schild.
Actie	:	Afwerken met . warmte werende verf of warmte- werende materiaal. Warmtewerende verf bevat pigmenten die het zonlicht effectief reflecteren. De pigmenten absorberen sommige lichtgolflengtes wel en andere niet. De pigmenten zijn zo gekozen dat ze vooral de onzichtbare infraroodstraling van de zon zoveel mogelijk weerkaatsen.

1. Het afwerken met warmte-werende verf of warmte-werende materiaal van de metalen gevel en dak delen. Warmte-werende verf kan het zonlicht effectief reflecteren. De verf pigmenten absorberen sommige lichtgolflengtes wel en andere niet. De pigmenten zijn dan zo gekozen dat ze vooral de onzichtbare infraroodstraling van de zon zoveel mogelijk weerkaatsen.

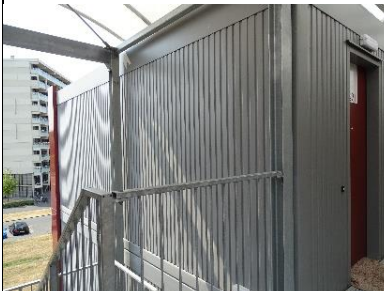
Woongebouwen Spinozacampos.		
Loc.	:	Gevels.
Gebr.	:	Warmteaccumulatie door metalen buitenschild van donkere kleur (matige reflectiefactor).
Actie	:	Metalen gevels afwerken met warmtewerende verf of warmtewerende materiaal (brandwerende isolatie) in licht kleur. Warmtewerende verf bevat pigmenten die het zonlicht effectief reflecteren. De pigmenten absorberen sommige lichtgolflengtes wel en andere niet. De pigmenten zijn zo gekozen dat ze vooral de onzichtbare infraroodstraling van de zon zoveel mogelijk weerkaatsen.

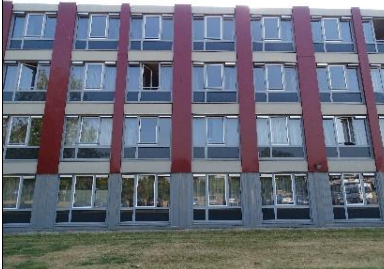
Woongebouwen Spinozacampos.		
Loc.	:	Noordoost, Zuidoost en Zuid ramen.
Gebr.	:	Geen zonwering of overstek aanwezig. Bij veel studenten woningen blijven de gordijnen de hele dag dicht door de zon toetreden..
Actie	:	Zonwering, lamellen of luifel (overstek) aanbrengen aan ramen met Oost, West en Zuidelijke oriëntatie. Alternatie: Bewoners te adviseren om zonwerende gordijnen of zonwerende lamellen toe te passen. Echter, dan is de zonnwarmte al doorgedrongen in de woning.

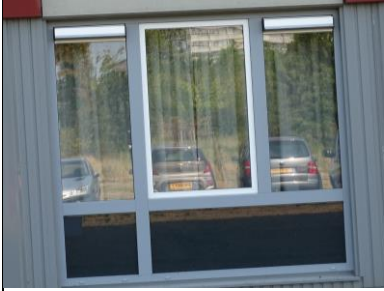
Woongebouwen Spinozacampos.		
Loc.	:	Noordoost, Zuidoost en Zuid ramen.
Gebr.	:	Geen zonweringen glas of folie aanwezig op ramen. Doordat wordt kan het binnen klimaat te warm worden door de zon toetreden..
Actie	:	Zonweringen folie aanbrengen aan ramen met Oost, West en Zuidelijke oriëntatie. Alternatie: Bewoners te adviseren om zonwerende gordijnen of zonwerende lamellen toe te passen. Echter, dan is de zonnwarmte al doorgedrongen in de woning.

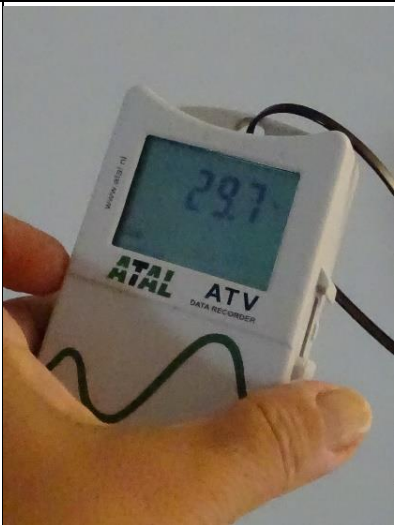
Woongebouwen Spinozacampos		
Loc.	:	Drinkwaterleidingen.
Gebr.	:	De ruimtetemperatuur in de ruimten met drinkwaterleidingen kan >25°C worden. De bewoners (studenten) kunnen zomers langdurig niet aanwezig zijn. Er is door de hogere ruimtetemperaturen een verhoogd risico op legionellavorming in het collectief systeem en het niet gebruikte leidingdeel van de woningen. De woningen hebben elk een vernevelend tappunt waardoor er zomers een verhoogde kans op legionellabesmetting bij gebruik van de douches optreedt. De beheerder van het collectief systeem heeft de zorgplicht veilig drinkwater te leveren en stilstandsbeheer uit te voeren..
Actie	:	Beheerplannen opstellen voor stilstandsbeheer in het kader van Drinkwaterbesluit. Ruimtetemperaturen verlagen. Instructie van spoelen van de douchekranen in een emmer water na terugkeer van langdurige onderbreking >1 week.

Uit dit onderzoek is gebleken dat er een vermoeden bestaat voor een verhoogd risico op een legionellavorming. Stilstandsbeheer in het kader van legionellapreventie dient n.a.v. de bevindingen van dit onderzoek aandacht te krijgen. Er zijn ruimten waar de drinkwaterinstallaties langdurig worden blootgesteld aan ruimtetemperaturen >25°C. Een legionella-uitbraak is niet uitgesloten in een studentencomplex met een afwijkende zomerbezetting. Wij adviseren u nader onderzoek te doen in dit complex te doen.
