# Studentenhuisvesting Krelis Louwenstraat - Amsterdam

## Rapportage thermisch comfort klimaatinstallaties

Duwoners

Projectnummer : 16.036

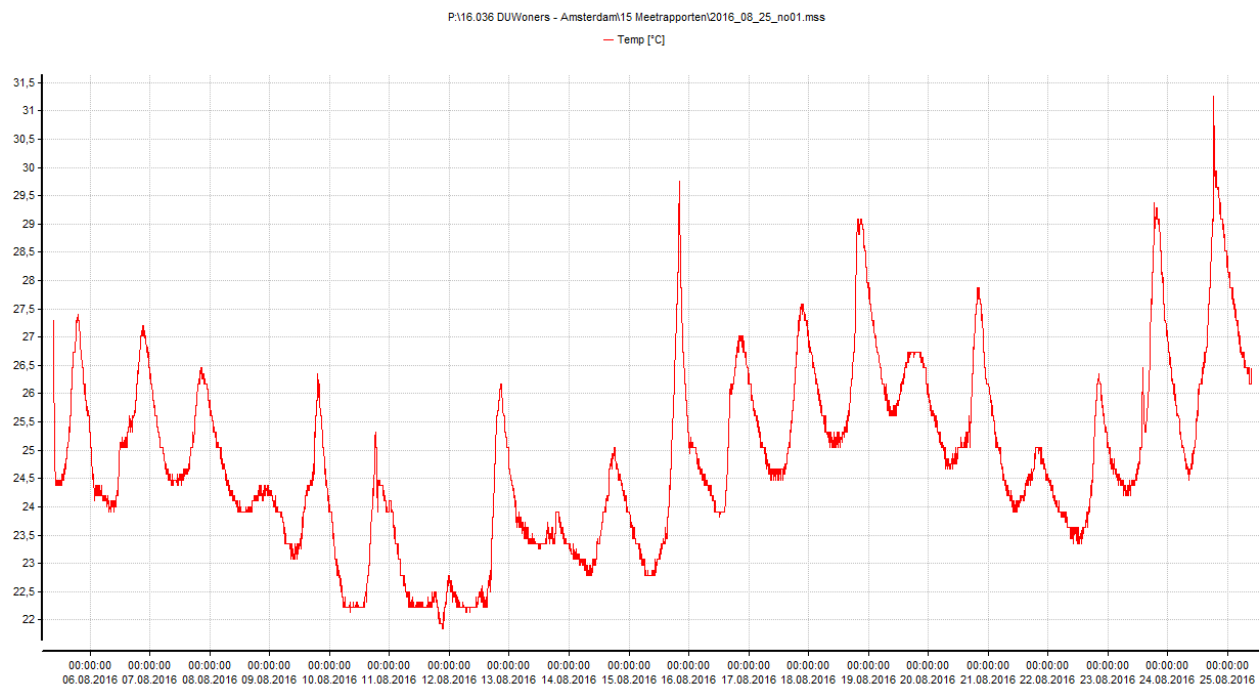
## Woning bovenste verdieping midden

De metingen geven aan dat de ruimtetemperatuur gedurende de dag toeneemt tot uitschieters van  $>30^{\circ}\text{C}$ . Bij aanvang van de metingen waren de buitentemperaturen hoog geweest. De dagen daarna was de buitentemperatuur te laag voor de tijd van het jaar. Voor het einde van de metingen (3<sup>e</sup> week augustus) stegen de buitentemperaturen. Hierin is goed het effect in de woningen merkbaar.
